II. 誤組問題

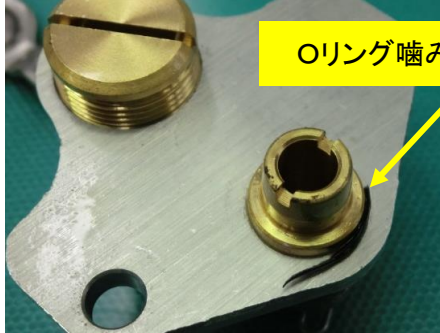
1次弁や2次弁はOリングによりシールされていますが、無理に組付けますとOリングが噛みこんで切れてしまいます。また誤って古いOリングを取り外さずに2個組付けた事例があります。これらは初期の気密は問題ないですが、短期に劣化し漏れてしまいます。

Oリング噛み込み漏れ発生

1. Oリングは無理して組付けてはいけません.

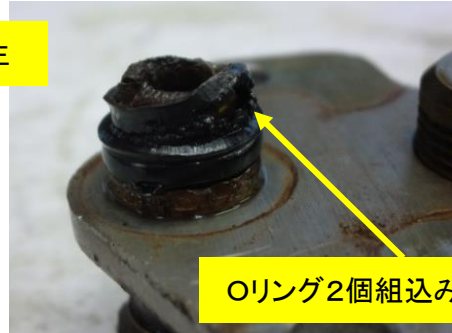
Oリング2個組込み漏れ発生

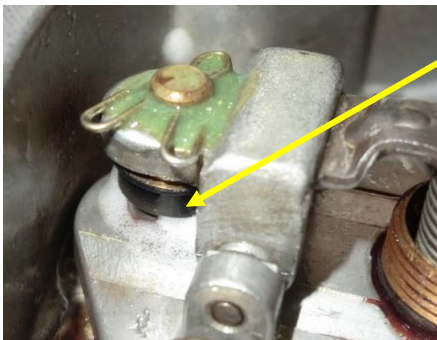
シールテープを噛み込み漏れ発生

噛み込んだシールテープ

燃料配管の接続にシールテープを使用する場合は通路内部に流出しないように巻き付けて、装着して下さい。

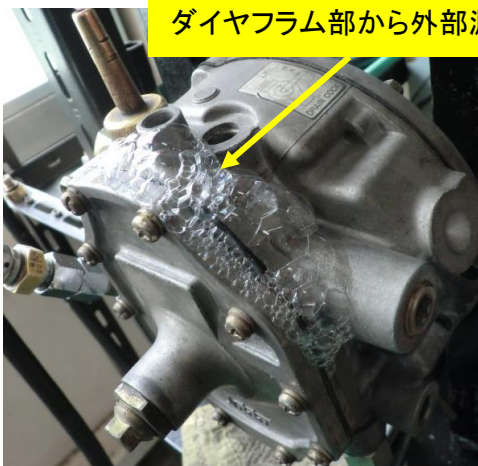
新しくても、一度組付けたダイアフラムガスケットは欠損している場合が多くあり、再使用は厳禁です。

ダイアフラム部から外部漏れ

3. ダイアフラムガスケットの再使用は厳禁です.

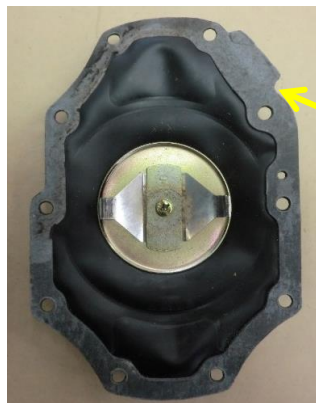
ガスケット欠損

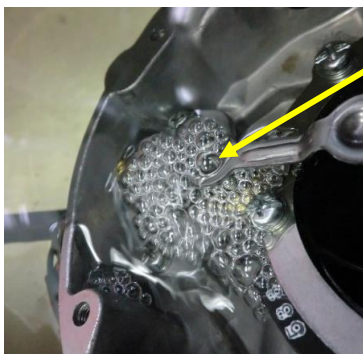
1次弁と異なり、2次弁は非常に微圧を制御するためシートに馴染ませた後、接着剤で固定しています。未固定ですと着座が不安定となり漏れてしまいます。

2次弁漏れ

4. 2次弁は接着剤で固定すること.

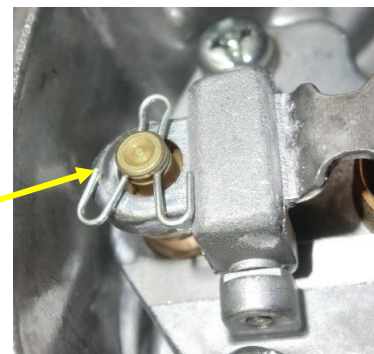
接着剤未塗布
