IX. 調査レポートのご案内

リビルトコア品調査結果

品名:ベーパーライザ 1台 コア品 ロットN: 7701
 入手先:〇〇支社 〇〇支店様
 入手日:2016年〇月〇日

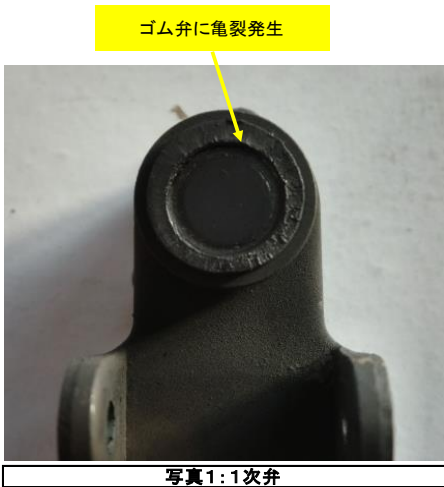
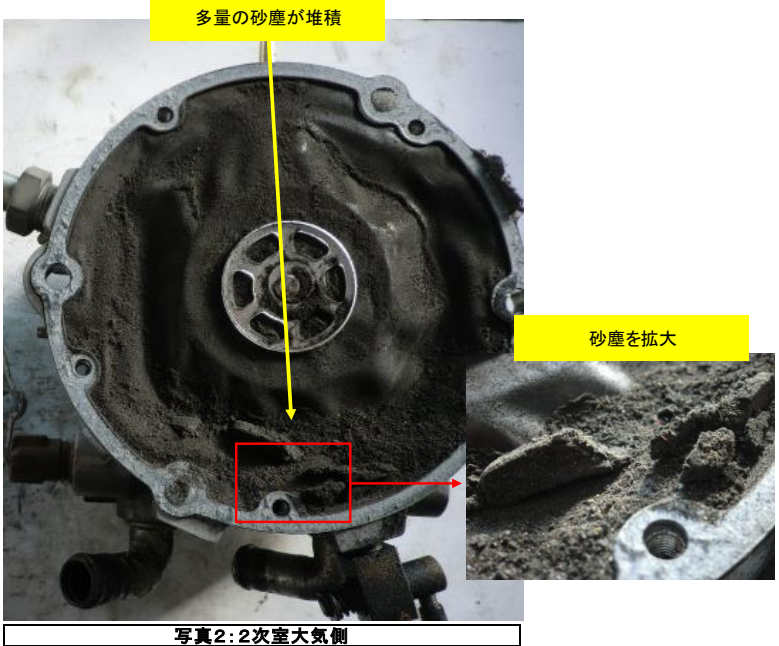
品番	構成部品					組立			
	1次 ダイヤフラム	2次 ダイヤフラム	ハキューム ダイヤフラム	1次弁	2次弁	1次 レバー高サ	2次 レバー高サ	2次弁 固定	その他
268078-P01	純正品	純正品	純正品	社外品	社外品	OK	OK	OK	2次室の大気側に多量の砂塵が堆積していた。

品番	性能					所見
	1次圧力 kPa	2次圧力 Pa	1次弁漏れ	2次弁漏れ	その他	
268078-P01	NG 圧力上昇 発生	NG 23Pa 高い	NG	OK		社外品の1次弁のゴムに亀裂が発生し、漏れていた。これにより1次圧が上昇し、オーバーリッチで再始動が出来ない等、問題があったと推測する。

2次室大気側に多量の砂塵が堆積していたため、2次ダイヤフラムの作動に影響があったと推測する。
 (例えば、空燃比が不安定となり、アイドルの再現性が悪い等)
