VI. 社外品使用(1)

1. 1次ダイヤフラム

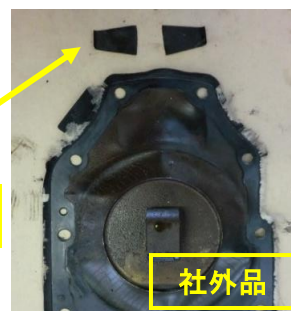
折損した板ばね

ミキサーシステムに使用するペーパーライザの1次ダイヤフラムにおいて、純正品は両面外周にガスケットがありますが、社外品は片面のみです。従って、ダイヤフラムの薄いゴム&基布を直接圧縮しますので、締め付けトルク管理が難しく、トルクオーバーするとダイヤフラムにダメージを与えてしまいます。また、この1次ダイヤフラムに取付られているダンパー板ばねは、純正品は幅広で高強度SUS材を使用していますが、社外品は幅の狭いSK材のため短期間でへたってしまう。更に使用すると折損してしまいます。このダンパー板ばねは、燃圧の脈動を防ぐのが目的ですので、このダンパー板ばねがへたりますと異音が発生し、1次弁が弁漏れするようになります。また、折損しますと破片がダイヤフラムに当たり、傷を付けてしまいガス漏れの可能性があります。

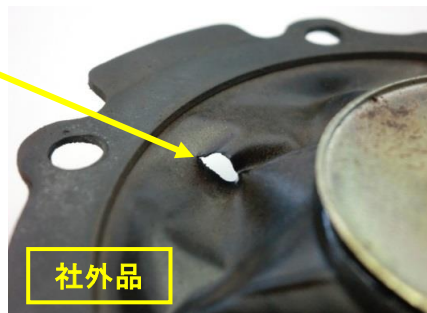
同上ペーパーライザのバキュームロックダイヤフラムは、クランキングブーストで吸引(作動)し、2次弁の閉弁を解除する機構に使用しますので、非常に薄いダイヤフラムです。しかしエンジン始動後はエンジンブーストが作用し、場合によってはバックファイヤーによる正圧が作用しますので、非常にシビアな条件下で使用されます。社外品を使用した返却ペーパーライザの約5割は、このダイヤフラムが破損していました。以前にお話ししましたバックファイヤーによる破損もあるため、全て劣化が原因とは言えませんが、社外品のダイヤフラムの中で最も早く破損する部品です。

ダイヤフラム破損

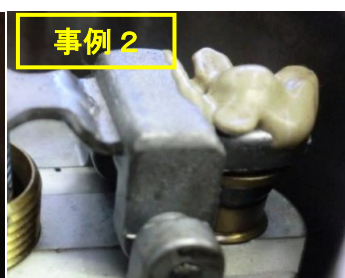
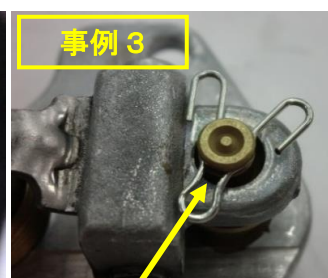
同上ペーパーライザの2次弁において、純正品は2次弁を固定ピンで仮固定し、シートに馴染ませた後接着剤で固定しています。事例1はこの固定ピンが有りませんので万一接着剤に問題が発生した場合、2次弁を保持できません。事例2は粘度の高い接着剤のため内部まで接着剤が浸透できず接着強度が問題です。事例3は接着剤で固定しなかった事例で、この場合は着座が不安定となり2次弁漏れが発生していました。

固定ピン

接着剤なし
